Proiect de hotărâre privind trecerea construcției „ Pod Crăcăcea” din domeniul public în domeniul privat al comunei și aprobarea desființării acesteia.

Expertiză tehnică pod Crăcăcea din comuna Măneciu, sat Măneciu Pământenii, județul Prahova

EXPERTIZĂ TEHNICĂ

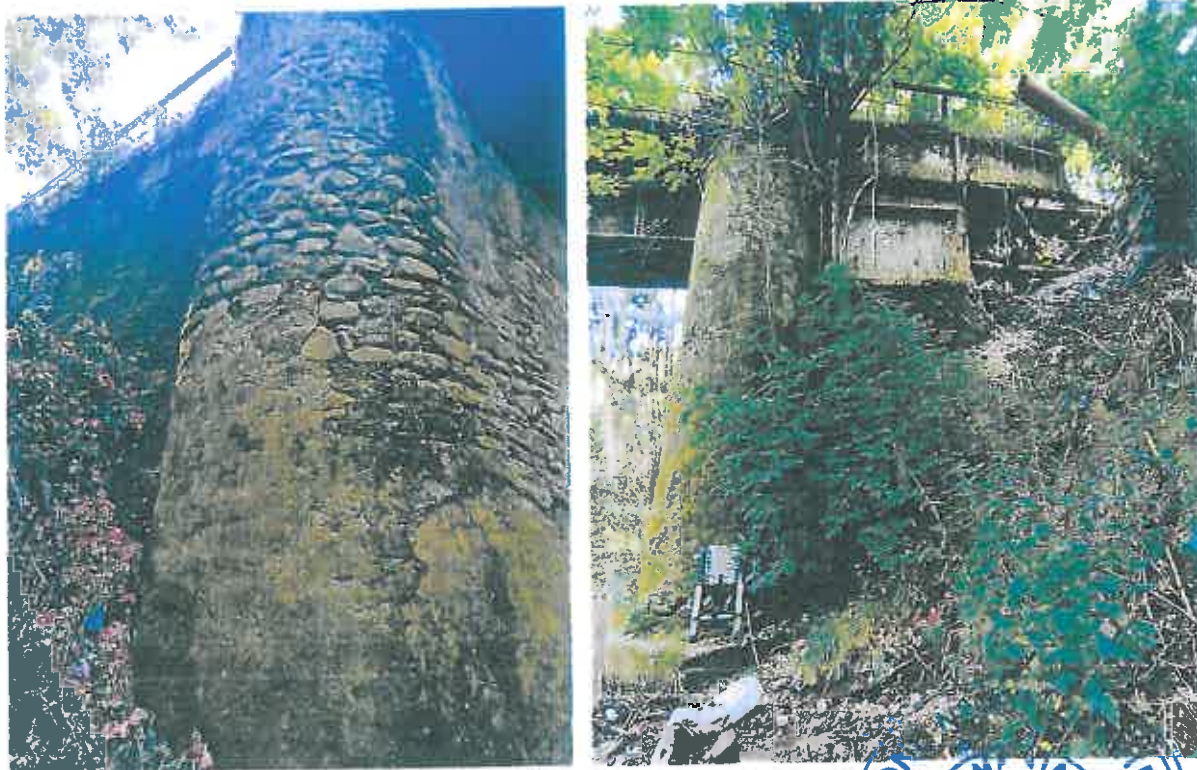
La culeea C1 partea amonte, zidul de racordare a cedat complet, resturile acestuia fiind în albie.

În prezent, terasamentul și elementele podului din spatele culeii C1 amonte sunt nesprîjinite și cu risc major de cedare.

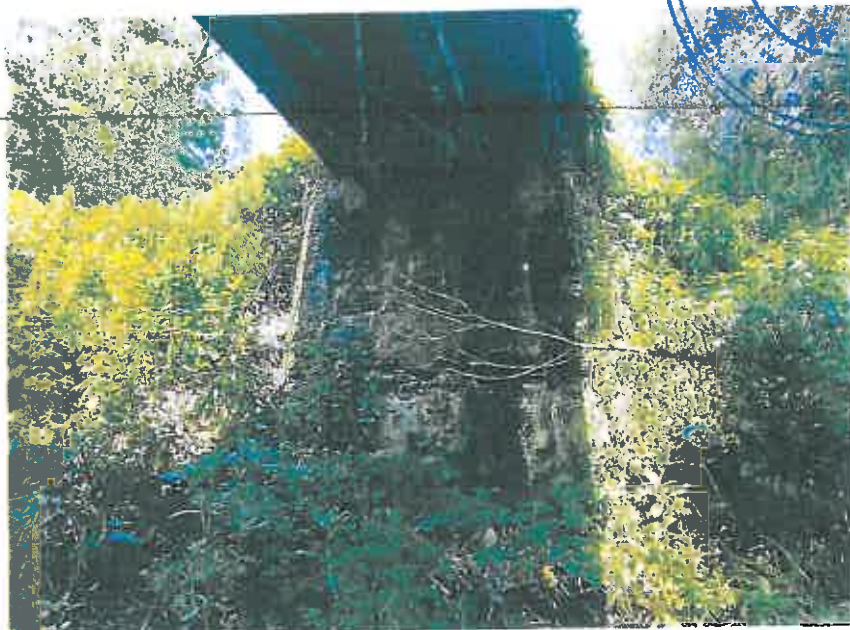
La culeea C2 racordarea cu terasamentele nu a putut fi inspectată din cauza vegetației abundente.

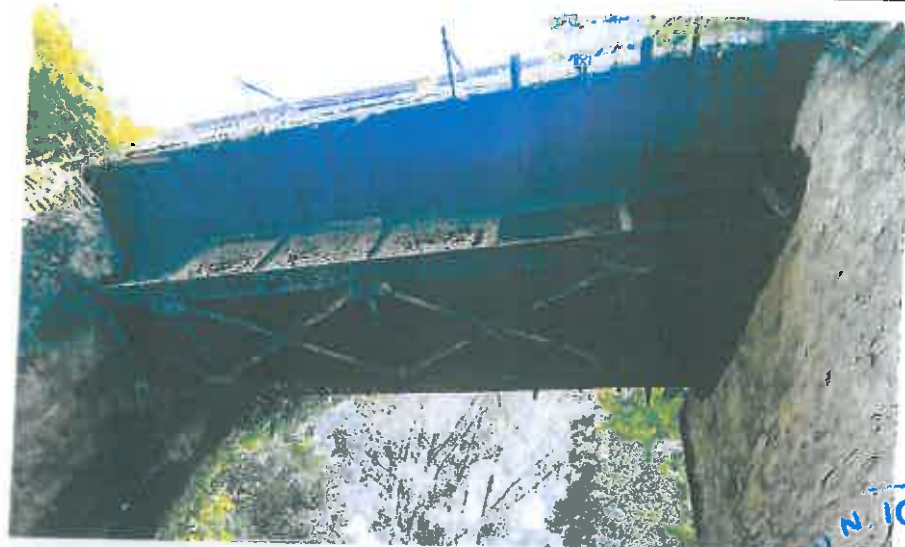
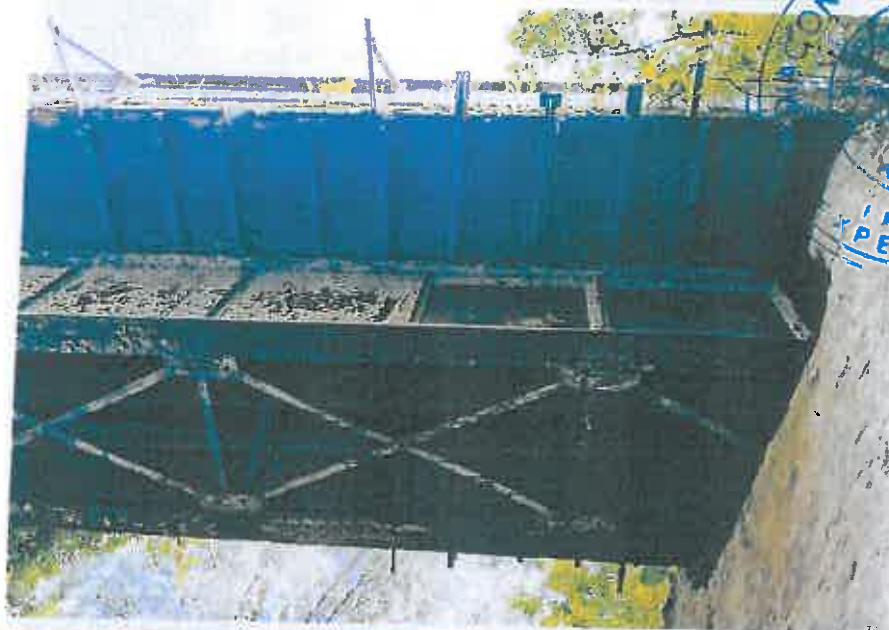
Grinzile principale prezintă defecte și degradări precum:

- coroziune de profunzime;
- coroziune în puncte;
 - prinderi lipsă;
 - pcte de rugină, scurgeri de oxid de Fe (rugină);
 - culoare neuniformă, mătuire, exfolieri;
- "cutii" de praf, moloz, depuneri;
- zone inaccesibile pentru control și întreținere;
- degradarea protecției anticorozive.

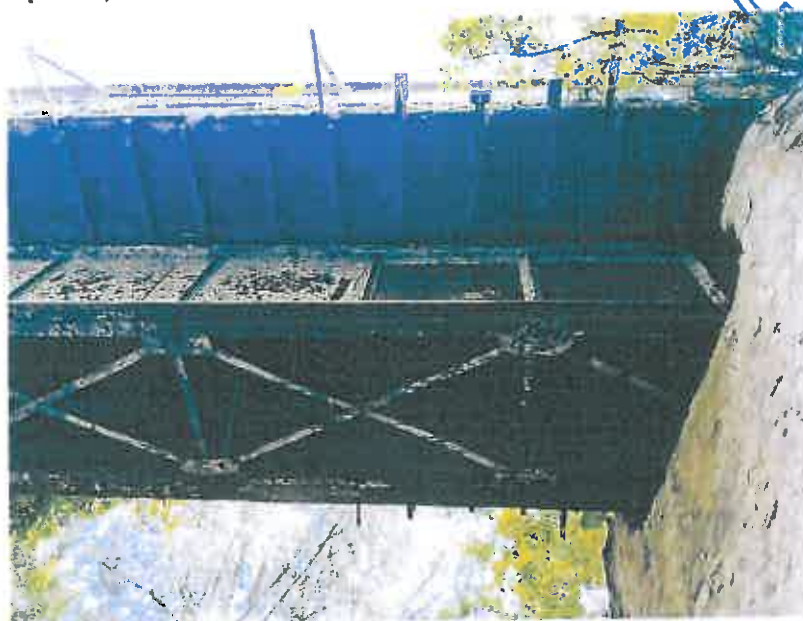
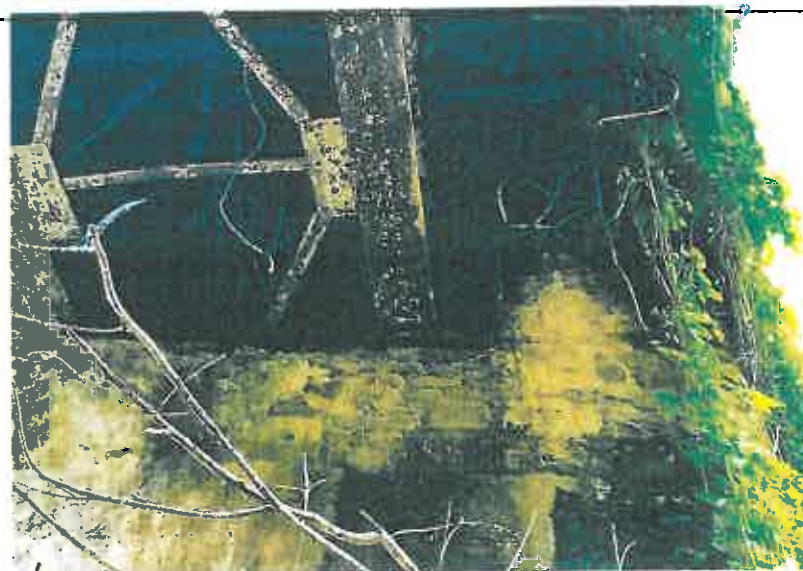
Elementele de rezistență care susțin calea podului sunt placa de beton turnată pe tolă continuă dipusă pe șine și contravântuirile. Se constată următoarele defecte și degradări:

- reducerea secțiunii elementelor metalice prin coroziune;
- coroziune de profunzime, coroziune în puncte;
- deformații locale ale pieselor din cauza coroziunii;
- pete de rugină, scurgeri de oxid de Fe (rugină);
- "cutii" de praf, moloz, depuneri;
- zone inaccesibile pentru control și întreținere;
- culoare neuniformă, mătuire, deformații locale, exfolieri;
- neplaneități ale elementelor structurale, neetanșeități între elemente/piese ale structurii;
- strângerea insuficientă a mijloacelor de prindere;
- degradarea protecției anticorozive.

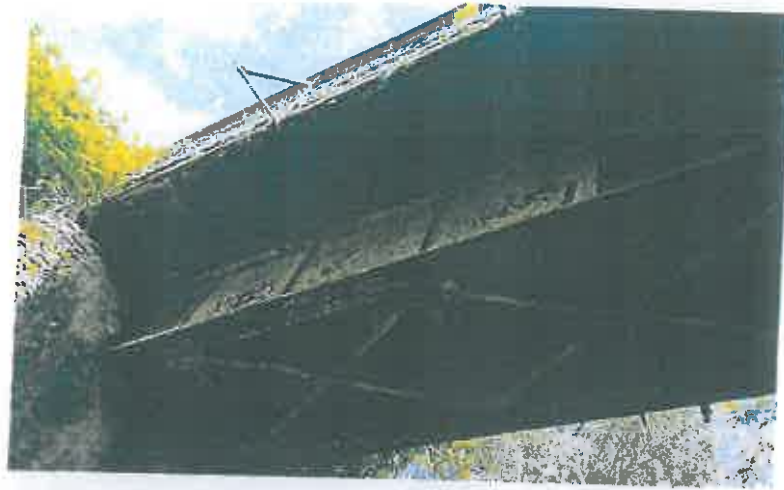
- strângerea insuficientă a mijloacelor de prindere, prinderi lipsă/cedate;

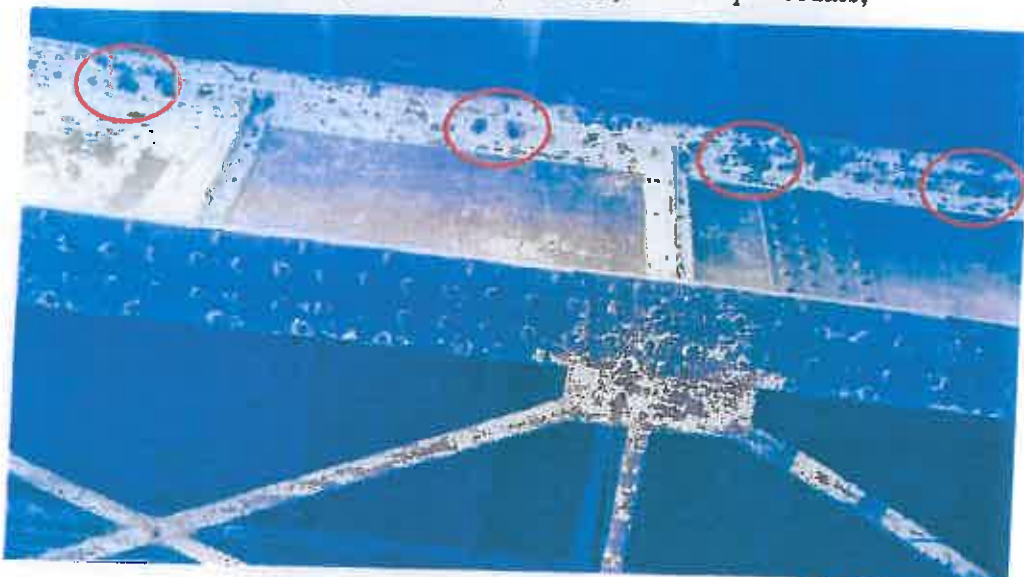
- alcătuire improprie a elementelor de susținere a căii, execuție improvizată
- beton segregat la placa de beton, lipsa picurătorului.

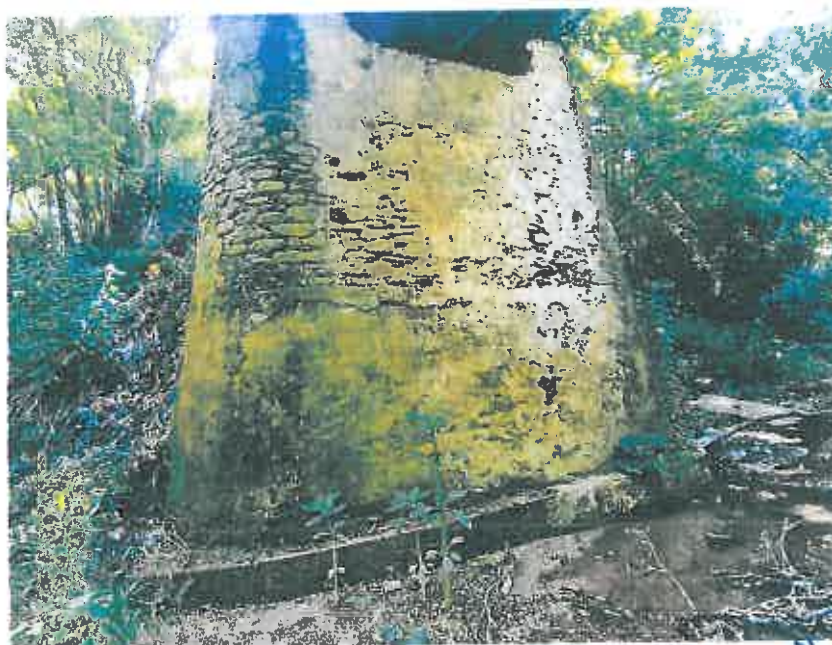
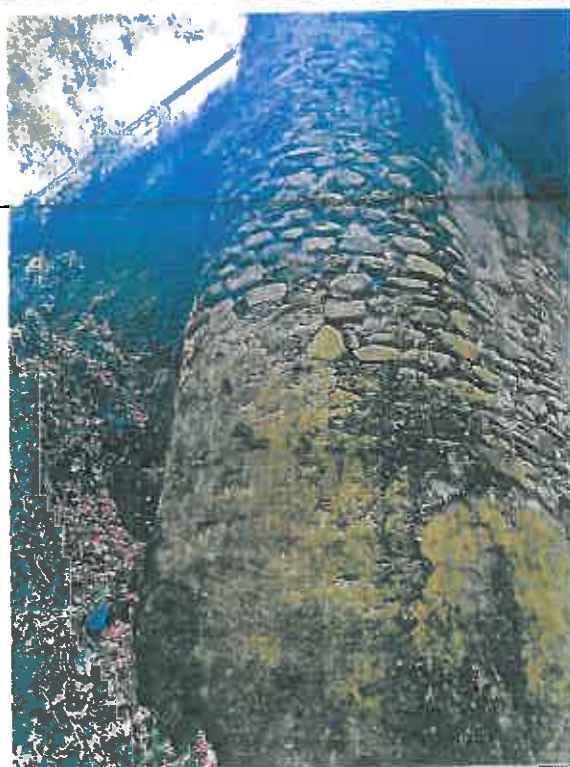
- dislocări de moloane la elevațiile culcelor;
- zidărie cu aspect prăfos, zidărie friabilă, exfolieri;
- rosturi de zidărie spălate de infiltrații;
- infiltrații masive, eflorescențe;

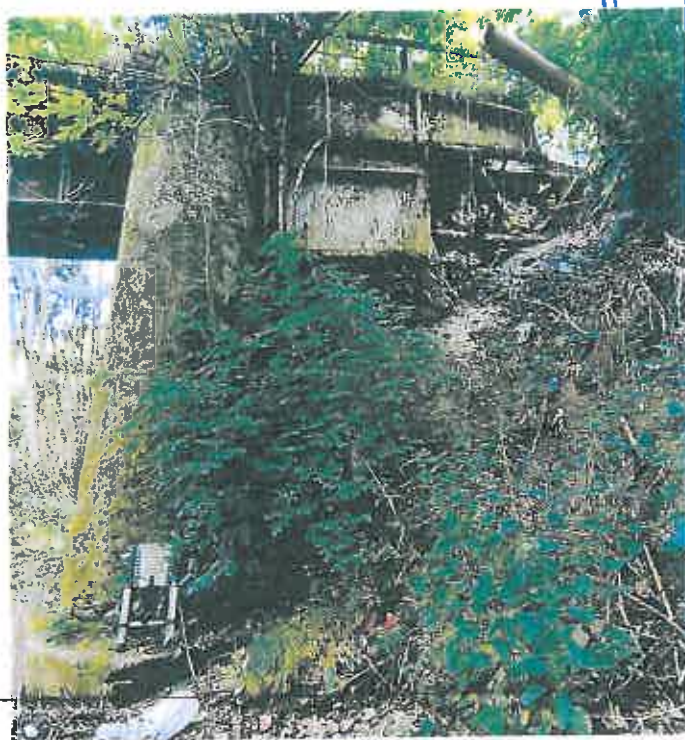
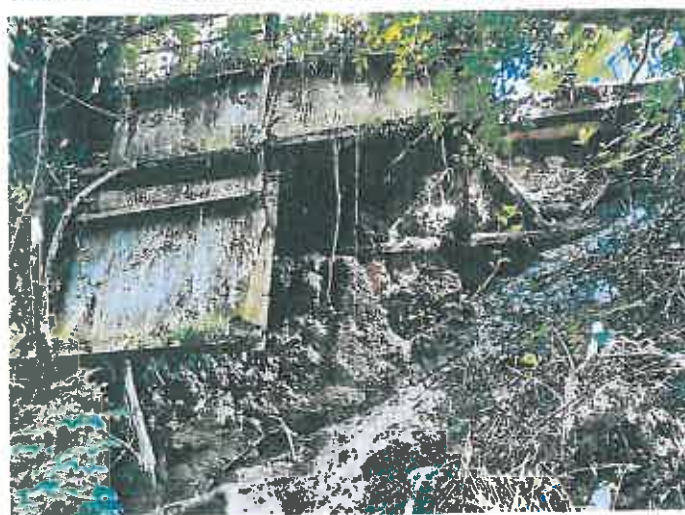
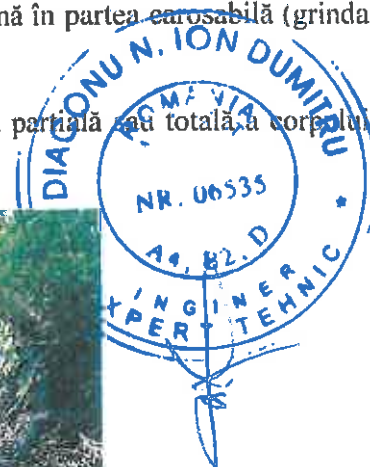
- la culeea C1 amonte zidul de racordare este complet distrus, fiind prăbușit în albie;
- vâlcetul, în perioadele de precipitații abundente are un caracter torențial. Acest lucru coroborat cu gradientul hidraulic mare al cursului și cu scurgerea necontrolată a apelor de la rigola carosabilă au condus la procese erozionale puternice, manifestate în prezent cu afectarea taluzului, până la nivelul părții carosabile;
- umplutura din spatele culeii este erodată, formând cavernă până în partea carosabilă (grinda cu zabrele din spatele culeii);
- orice antrenare suplimentară de material poate cauza ruperea parțială sau totală a corpului rampei din spatele culeii C1;

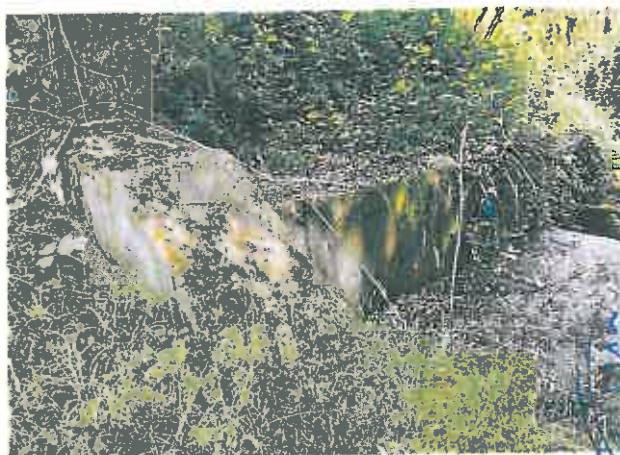
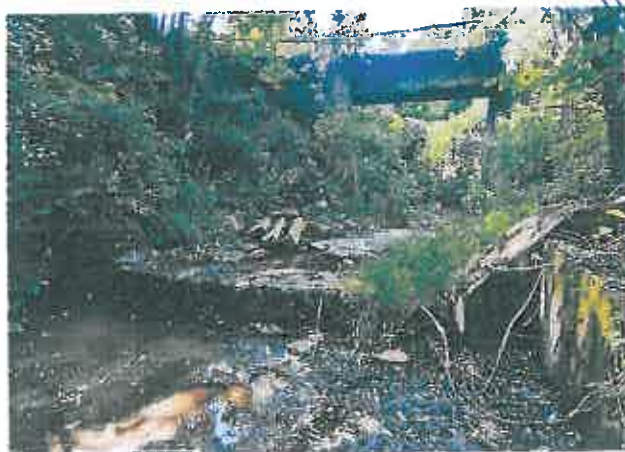
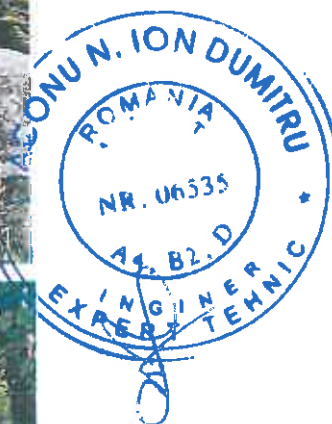
- beton segregat, rosturi de turnare la prag și ziduri de apărare;

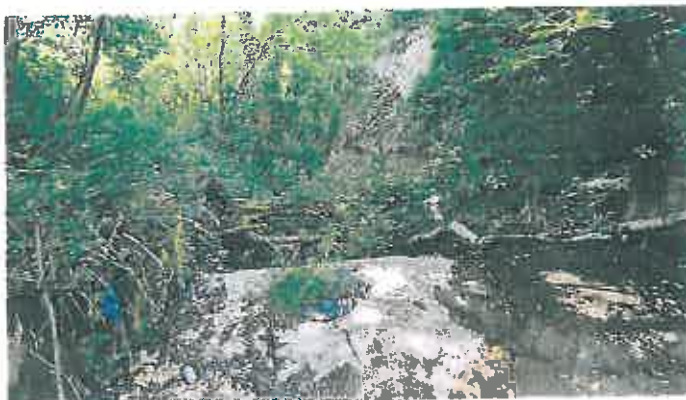
- pantă accentuată a talvegului;

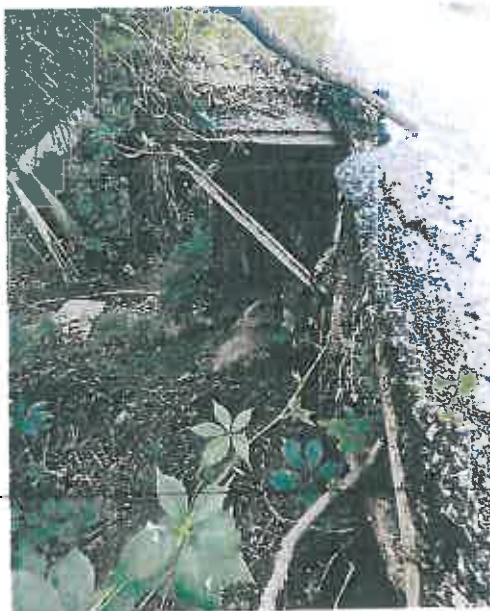
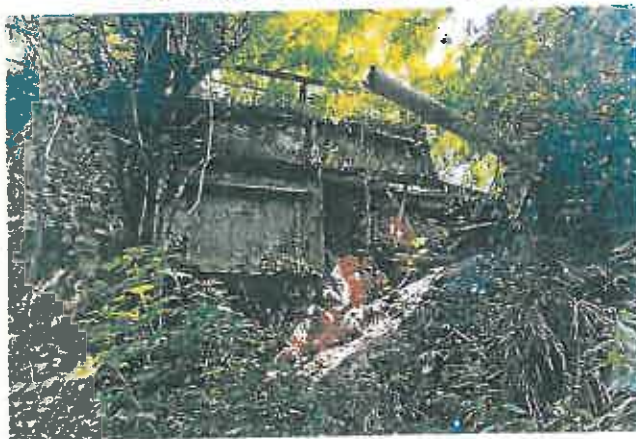
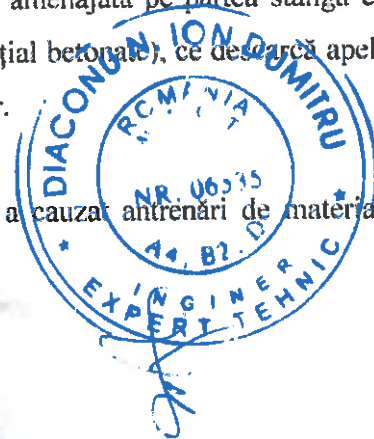
- descărcarea necontrolată a apelor colectate de rigola carosabilă a cauzat antrenări de material, având ca efect final cedarea taluzului amonte la culeea C1;

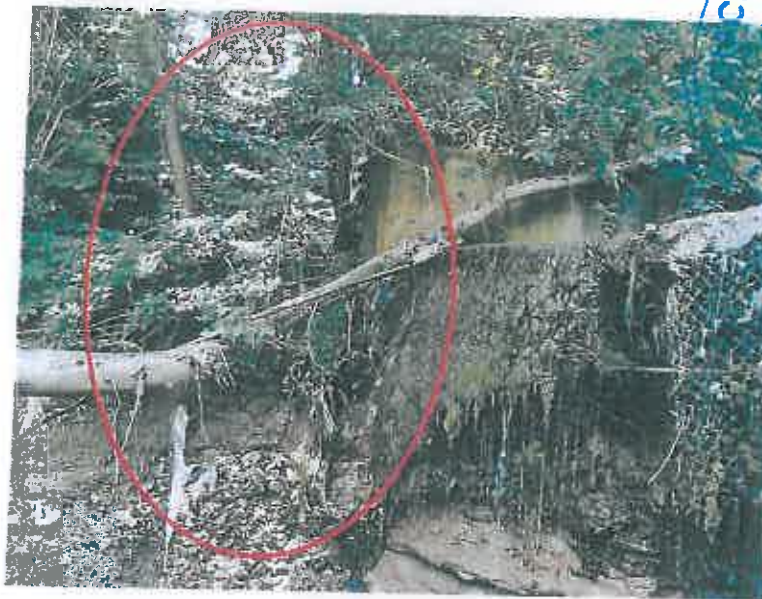
- descărcarea necontrolată a apelor colectate de șanțul de pe partea dreaptă a rampei a determinat eroziunea malului drept al albie în zona bazinului disipator cu spălarea de material din spatele zidului, dezvelirea fundației și coborârea locală a talvegului;

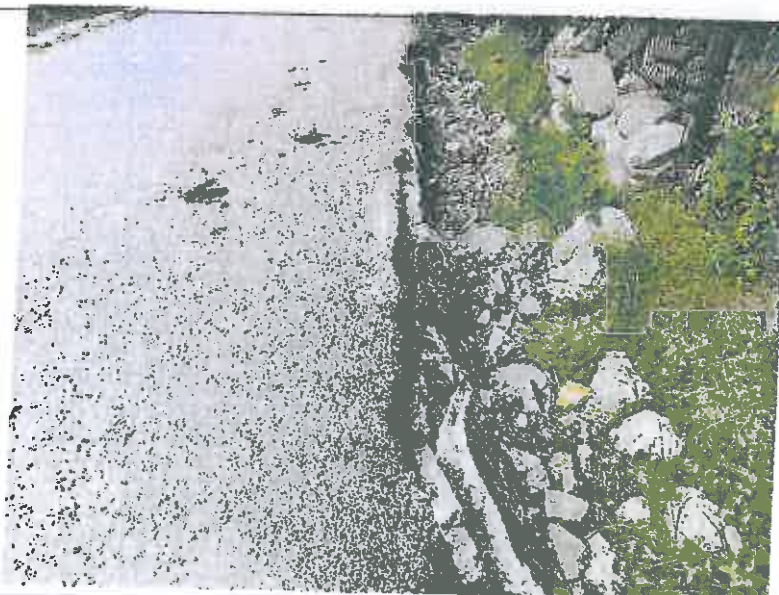
- rupturi de margine, șanț colmatat cu moloz;
