Proiect de hotărâre privind trecerea construcției „ Pod Crăcăcea” din domeniul public în domeniul privat al comunei și aprobarea desființării acesteia.

Expertiză tehnică pod Crăcăcea din comuna Măneciu, sat Măneciu Pământenii, județul Prahova

EXPERTIZĂ TEHNICĂ

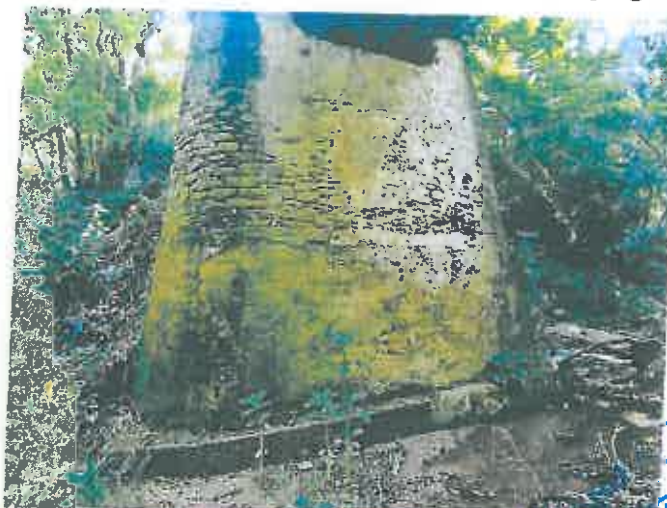
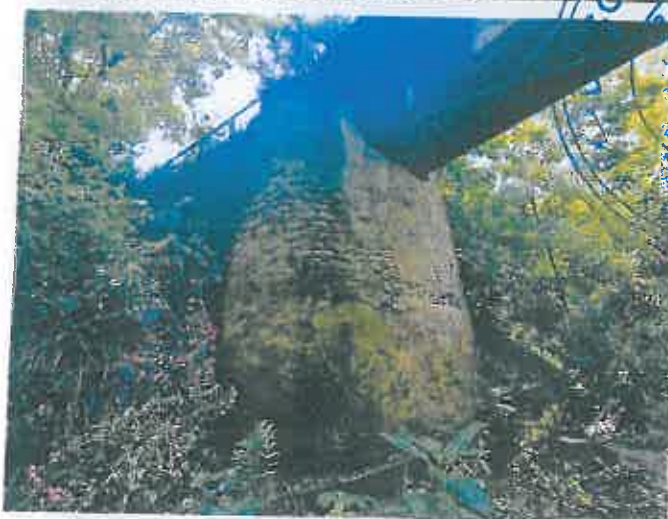
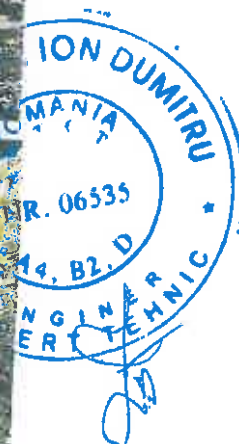
La culeea C1 este vizibilă o cămășuire cu beton la partea inferioară a elevației, având grosimea de cca. 40cm și realizată cel mai probabil odată cu execuția pragului din aval.

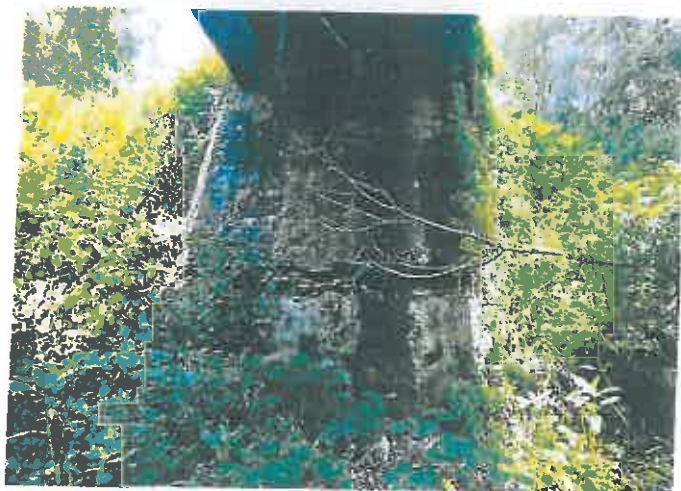
La partea superioară a elevațiilor, zona centrală a fost amenajată o degajare pentru montarea suprastructurii. Podul nu este prevăzut cu opritori antiseismici.

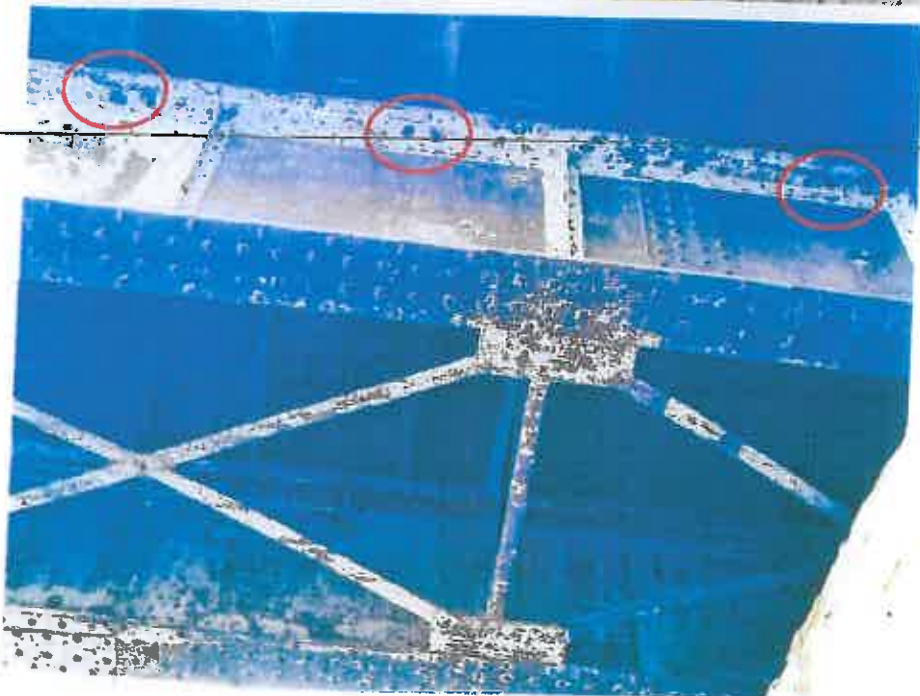
C2 Elementele de rezistență care susțin calea podului

Elementele de rezistență care susțin calea podului sunt placa de beton turnată pe tolă continuă dipusă pe șine și contravântuirile. Se constată următoarele defecte și degradări:

- reducerea secțiunii elementelor metalice prin coroziune;
- coroziune de profunzime, coroziune în puncte;
- deformații locale ale pieselor din cauza coroziunii;
- pete de rugină, scurgeri de oxid de Fe (rugină);
- "cutii" de praf, moloz, depuneri;
- zone inaccesibile pentru control și întreținere;
- culoare neuniformă, mătuire, deformații locale, exfolieri;
- neplaneități ale elementelor structurale, neetanșeități între elemente/piese ale structurii;
- strângerea insuficientă a mijloacelor de prindere;
- degradarea protecției anticorozive.

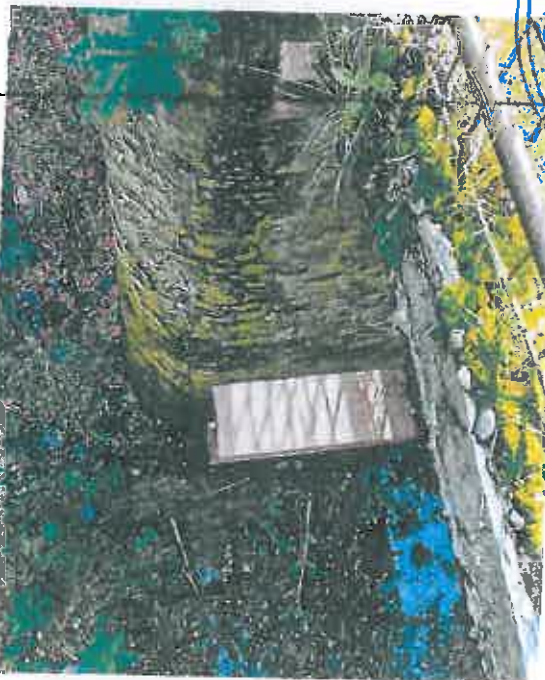
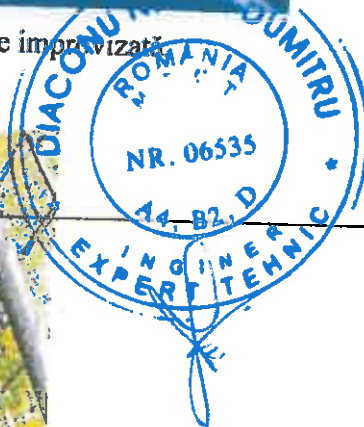
- alcătuire improprie a elementelor de susținere a căii, execuție improvizată
- beton segregat la placa de beton, lipsa picurătorului.

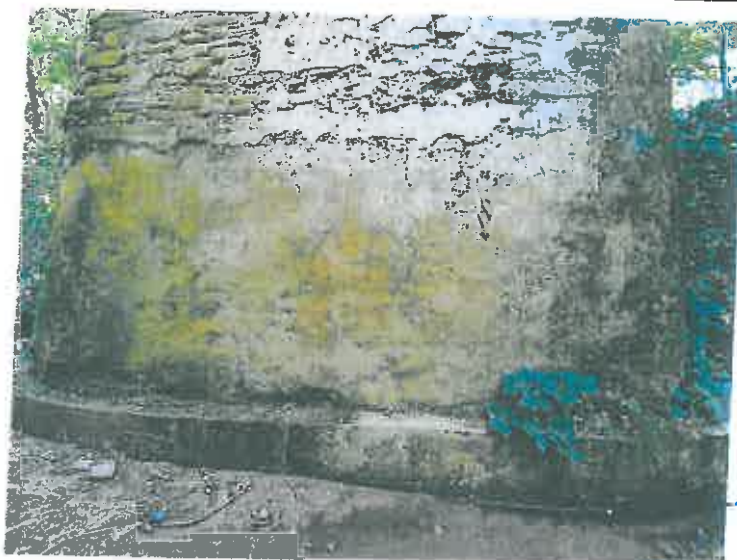
- dislocări de moloane la elevațiile culeelor;
- depuneri de moloz și material metalic pe banchetele de rezemare;
- prezența vegetației pe elementele infrastructurilor;
- lipsă scări de acces și casiuri;

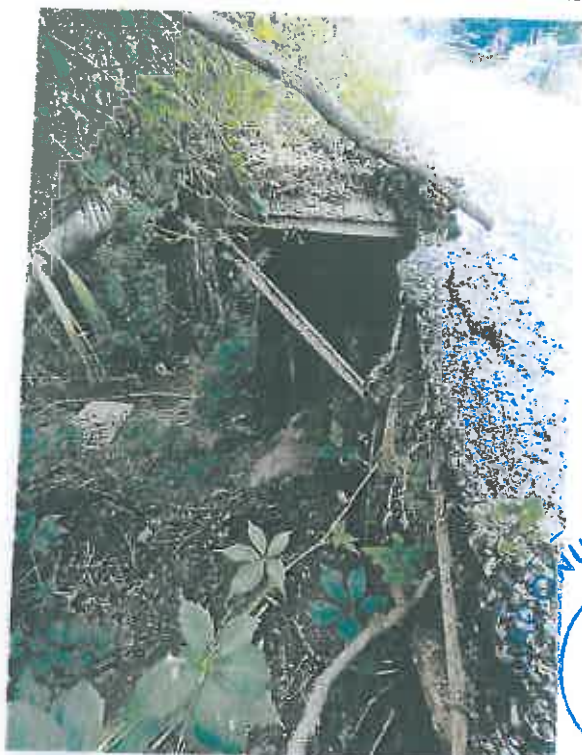
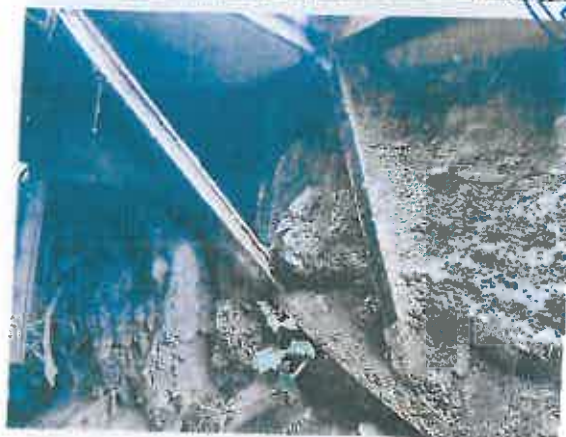
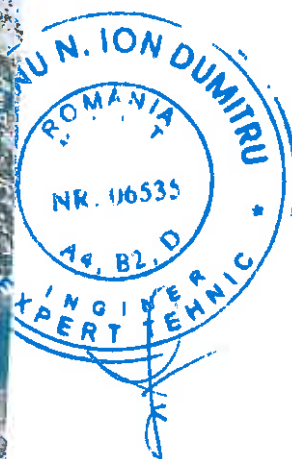
- la culeea C1 amonte zidul de racordare este cu armături expuse și corodate pe suprafețe extinse, segregări masive, rosturi de turnare, invadare de vegetație;

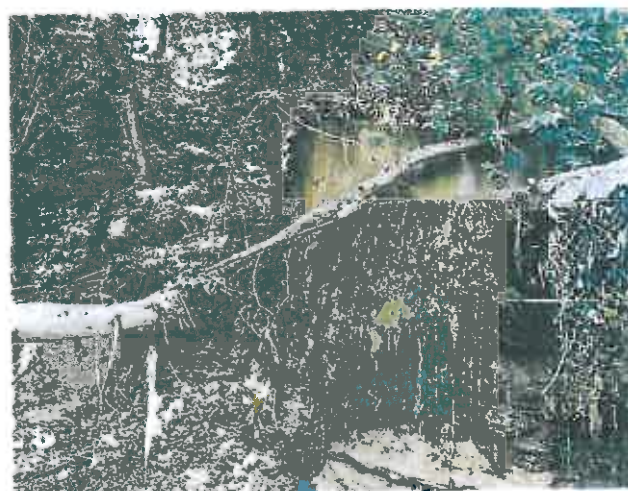
- lipsa încastrării în maluri a zidurilor;

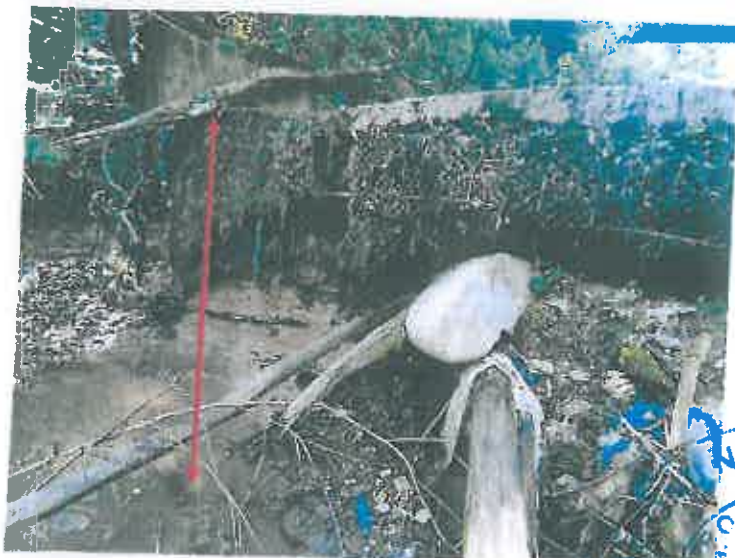
- coborârea accentuată a talvegului (>2,00m);
- lipsa unei rizberme/protecții terminale aval de bazinul dissipator;
- caverne sub saltelele de gabioane;

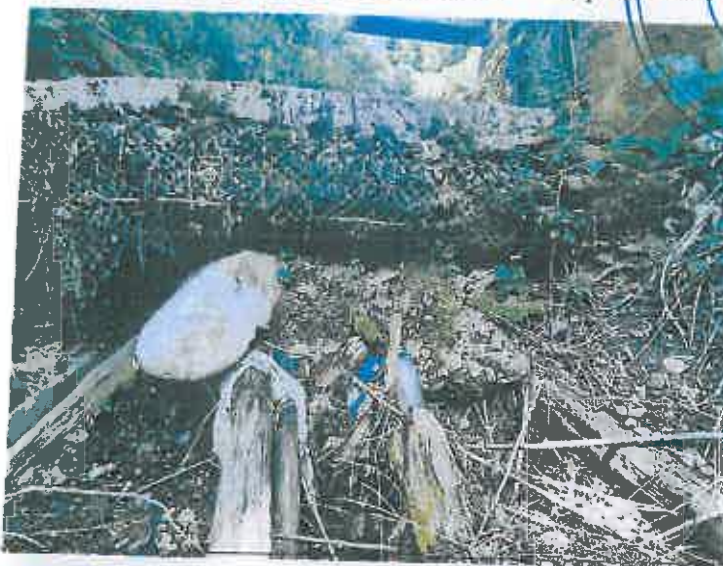
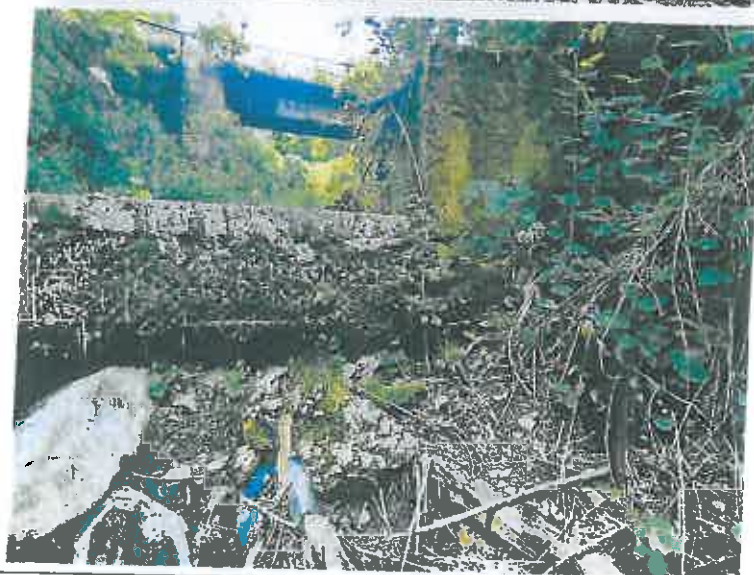
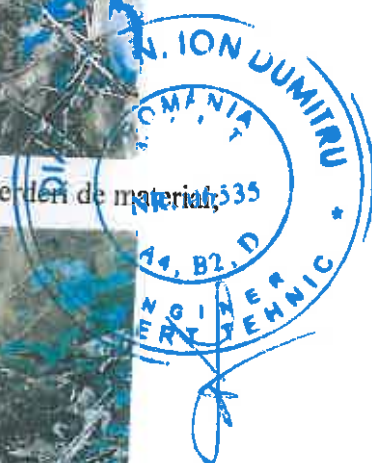
- cadre puternic deformate la saltelele de gabioane, plase distruse, pierderi de material;

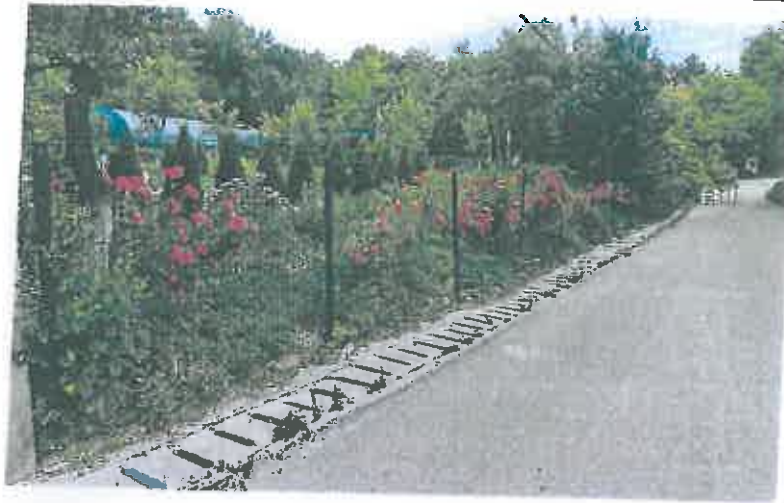
- descărcarea necontrolată a apelor colectate de șanțul de pe partea dreaptă a rampei a determinat eroziunea malului drept al albie în zona bazinului disipator cu spălarea de material din spatele zidului, dezvelirea fundației și coborârea locală a talvegului;

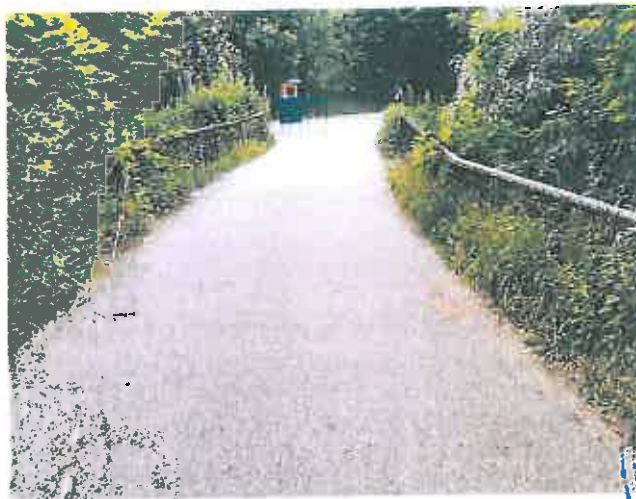
Călea pe pod este realizată din beton asfaltic, care prezintă exfolieri, este măcinat, are crăpături, faianțări și nu asigură impermeabilizarea. Se constată prezența de moloz, depuneri de material și vegetație mică.

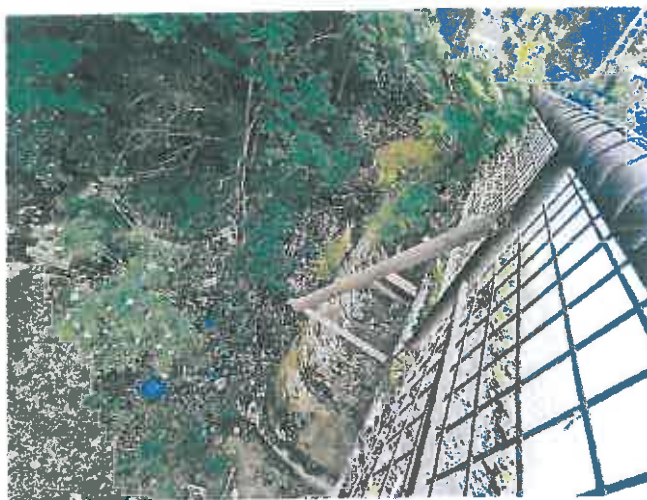
Apele de pe partea carosabilă se preling pe fețele laterale și apoi pe intradosul suprastructurii.

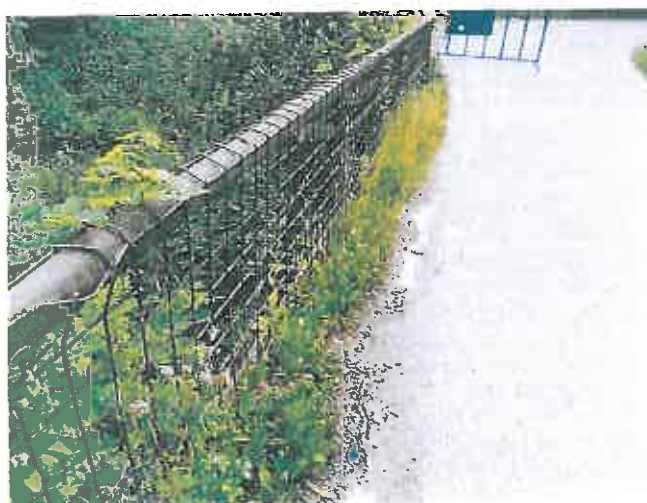
Parapețele pietonală este improprie, are o execuție improvizată, cu elemente slăbite și prinderi insuficiente, este deformat în plan vertical și orizontal, material ruginit și corodat.
